# Rengöring av verktyg

## Bio Gen Active® Byggrent

### BESKRIVNING AV APPLIKATION

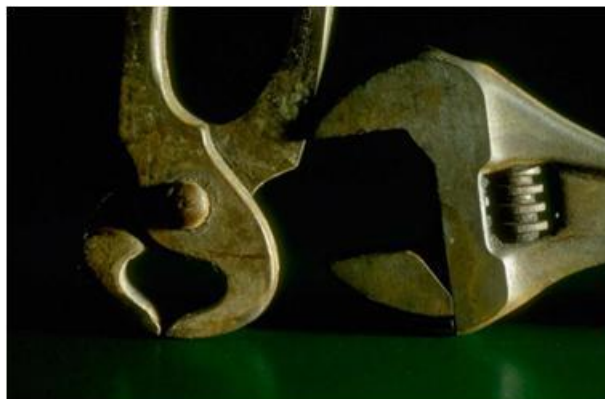
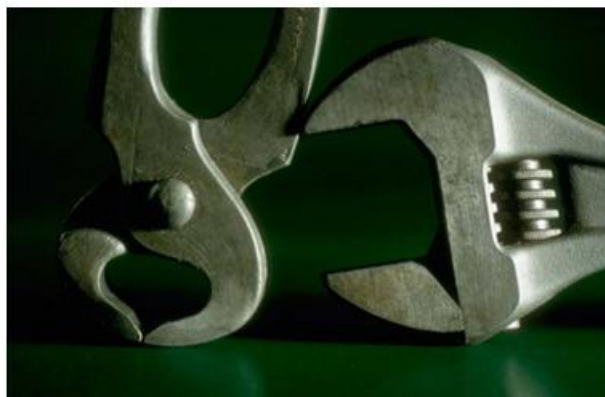
Resultatet var utmärkt, genom att använda Bio Gen Active® Byggrent kunde all rost avlägsnas utan att skada den underliggande rena metallen. Om det lämnas över natt erhålls ett lysande resultat utan omrörning och värme. Dessutom ger Bio Gen Active® Byggrent, förutom en framgångsrik rening, minimal miljöpåverkan.

Verktygen nedsänktes i en varm ~13% lösning av Bio Gen Active® Byggrent och fick sedan stå över natt utan omrörning och värme. Alternativt används omrörning och värme i ett par timmar.
